VENERANDA FABBRICA DEL DUOMO DI MILANO

**RELAZIONE ILLUSTRATIVA**  
**RESTAURO DEL GRANDE ORGANO DEL DUOMO DI MILANO**  
**ANNO 2024**

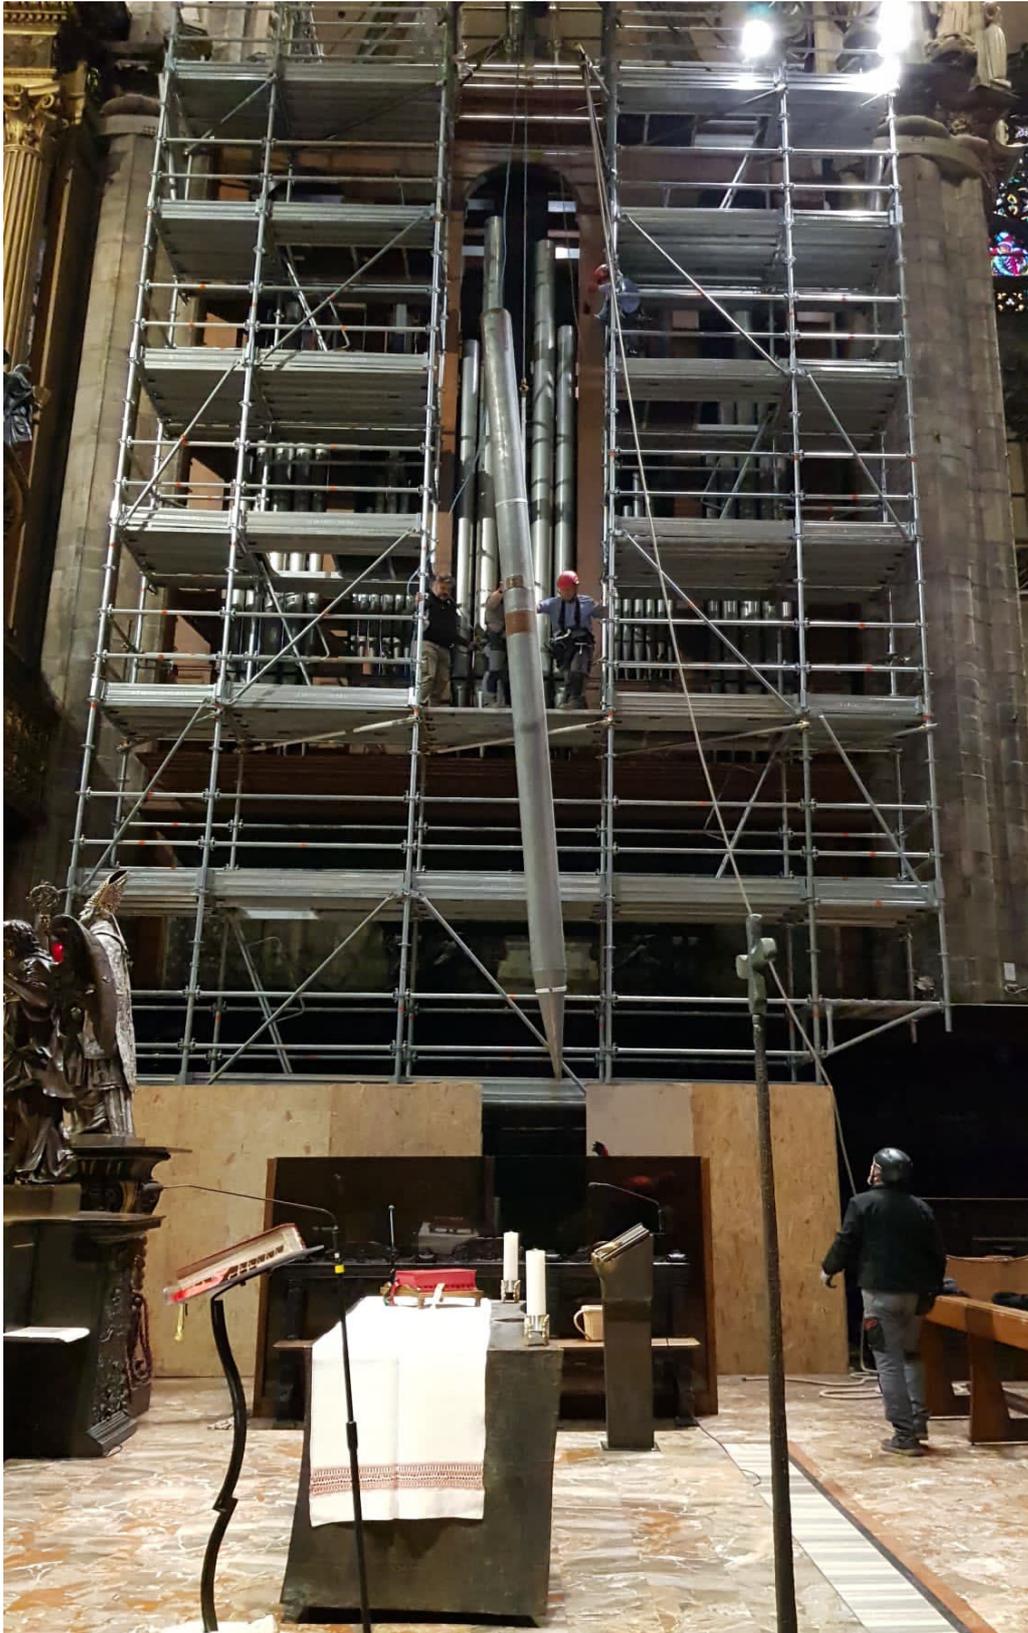
smontaggio delle canne di facciata

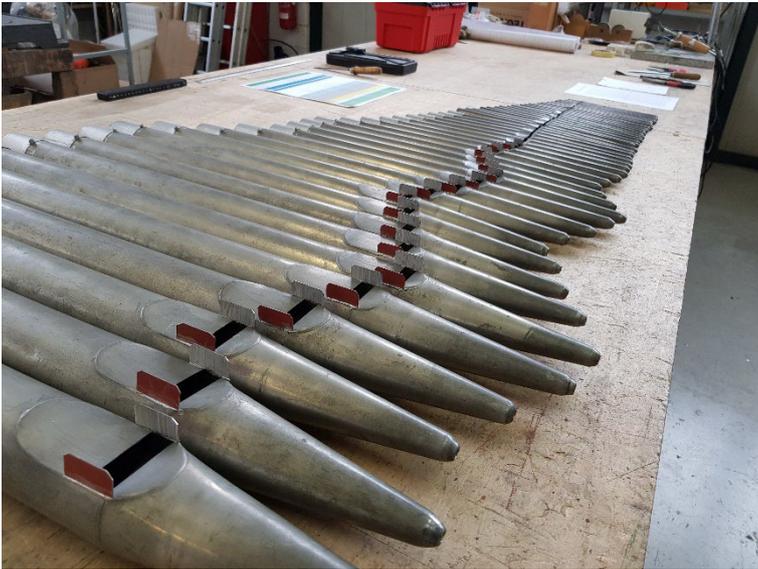
Organo Recitativo - canne a cui sono stati ricostruiti i baffi

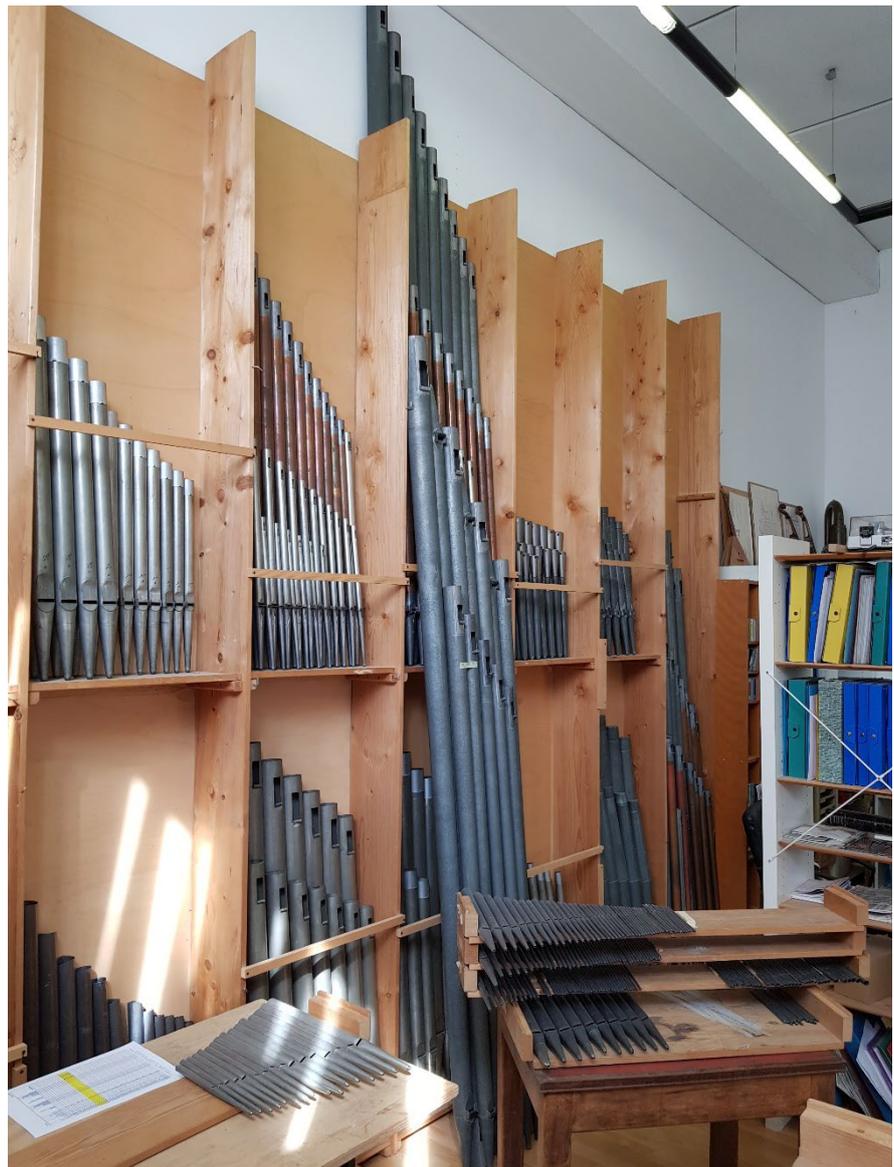
Canne restaurate dell'Organo Recitativo in laboratorio

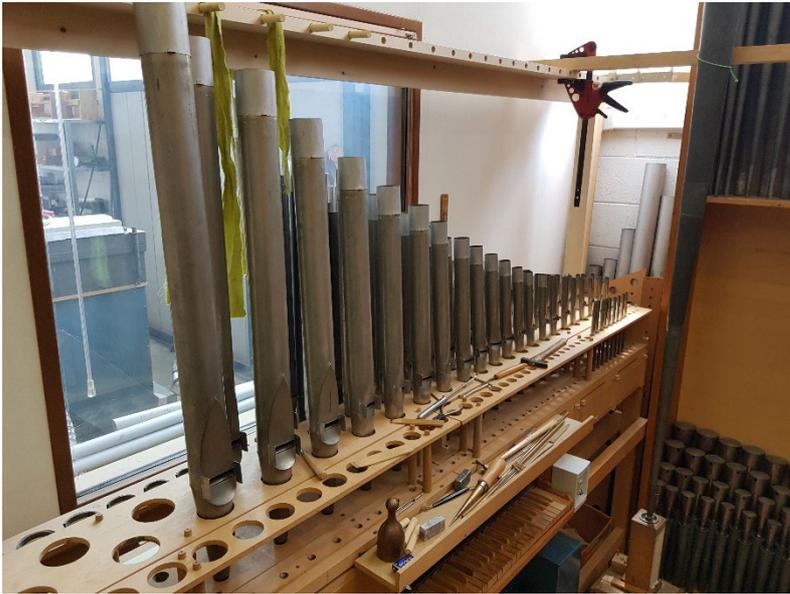
Organo Recitativo - canne sul provino in laboratorio per la fase di reintonazione

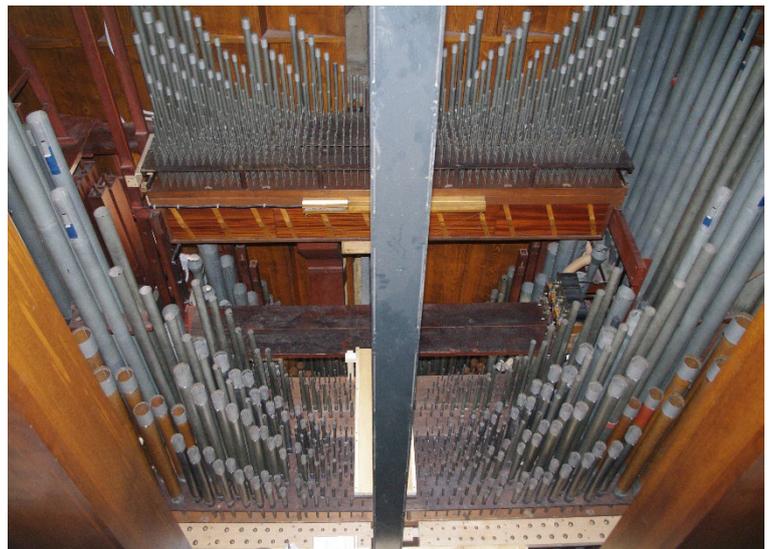
Organo Positivo durante la fase di accordatura

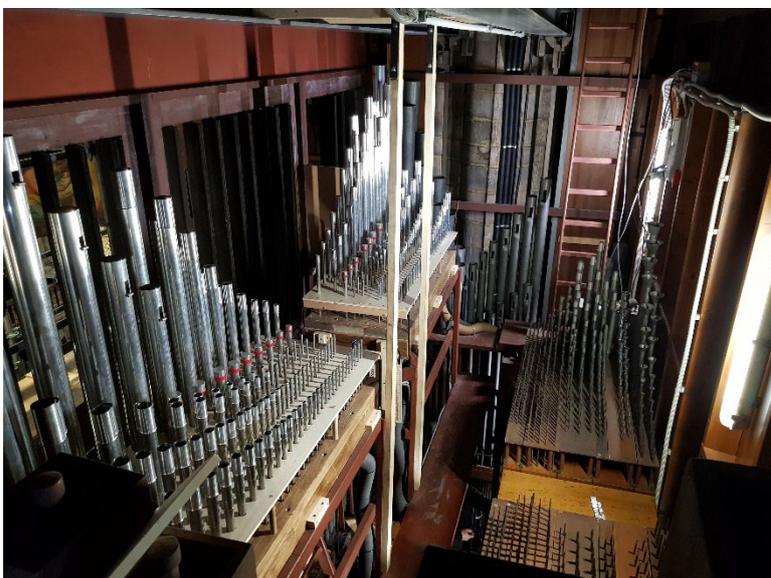
Organo Recitativo durante la fase di accordatura – livello superiore
