VENERANDA FABBRICA DEL DUOMO DI MILANO

# RELAZIONE RESTAURI ANNO 2025

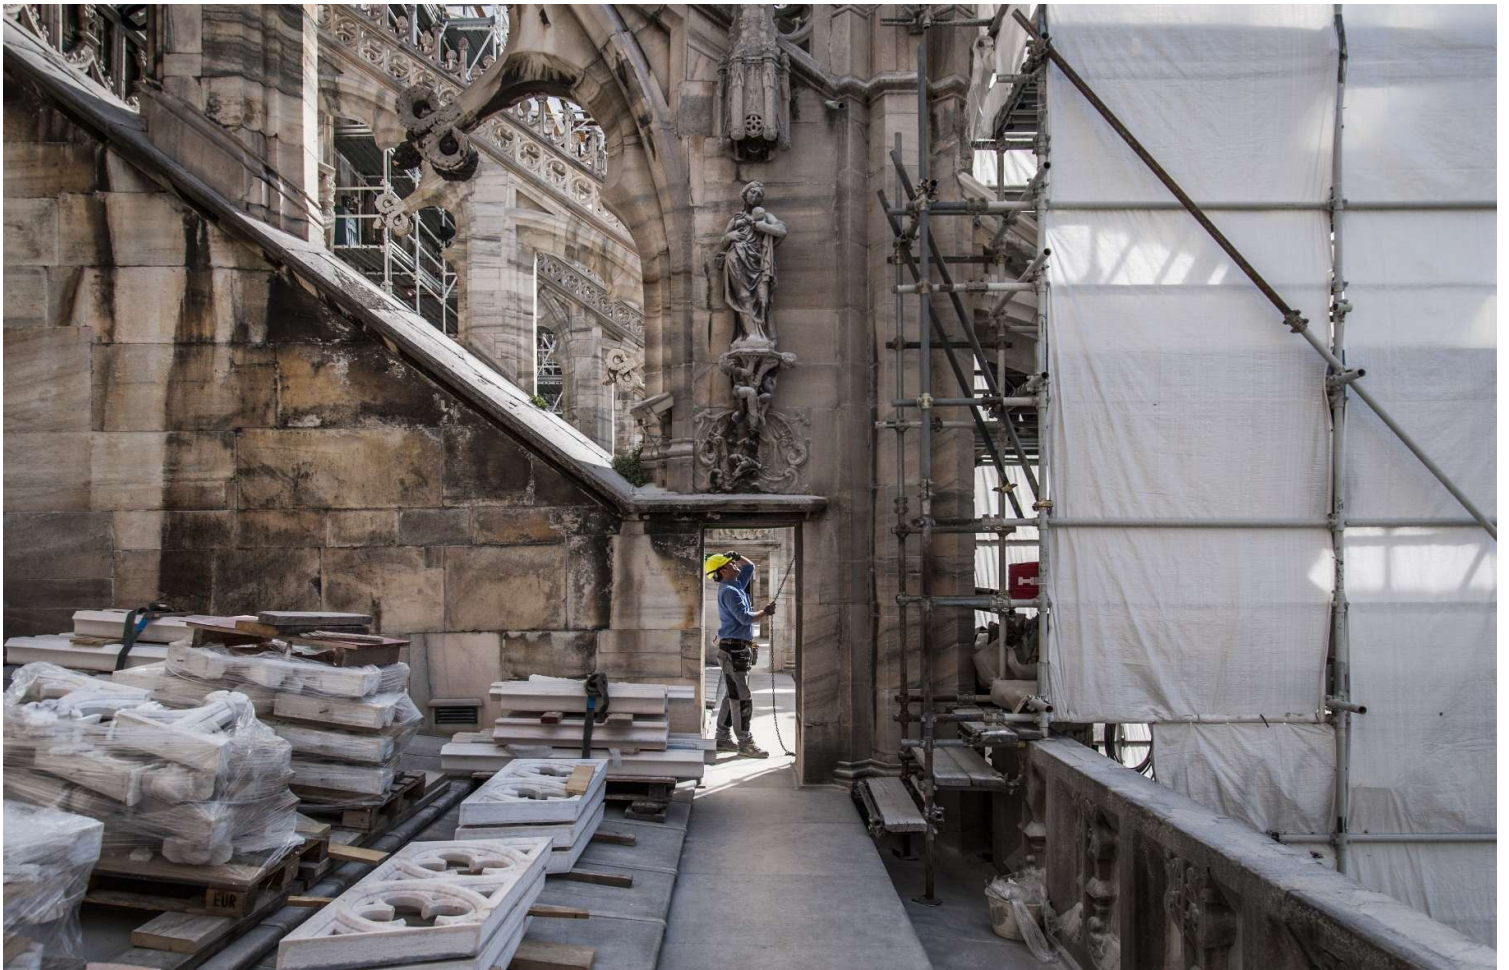
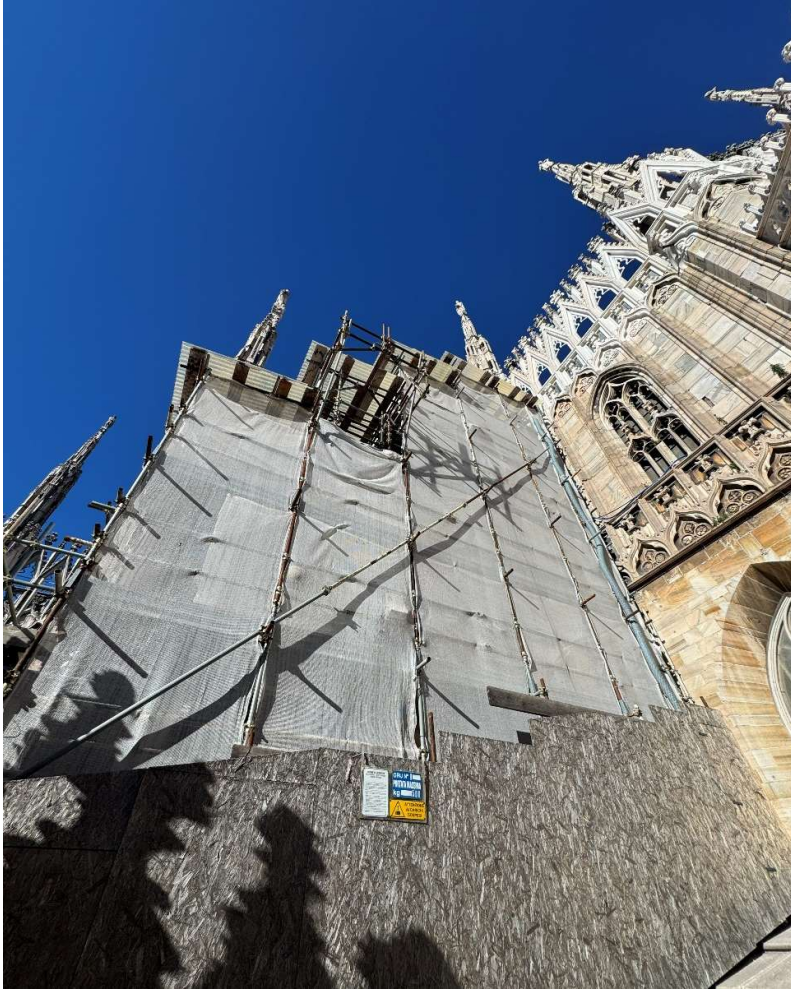
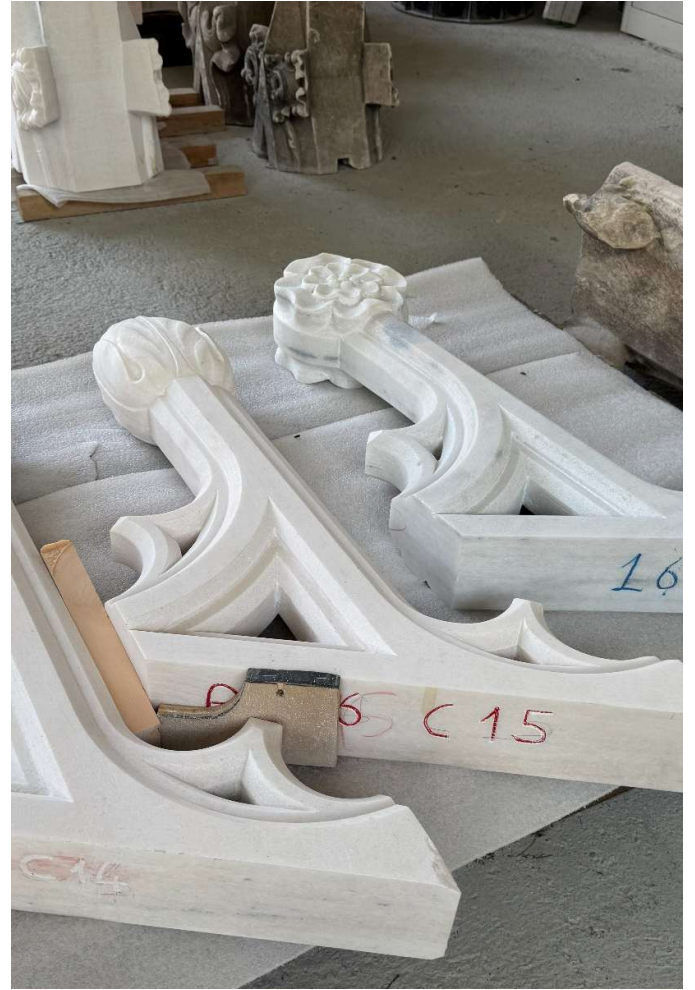
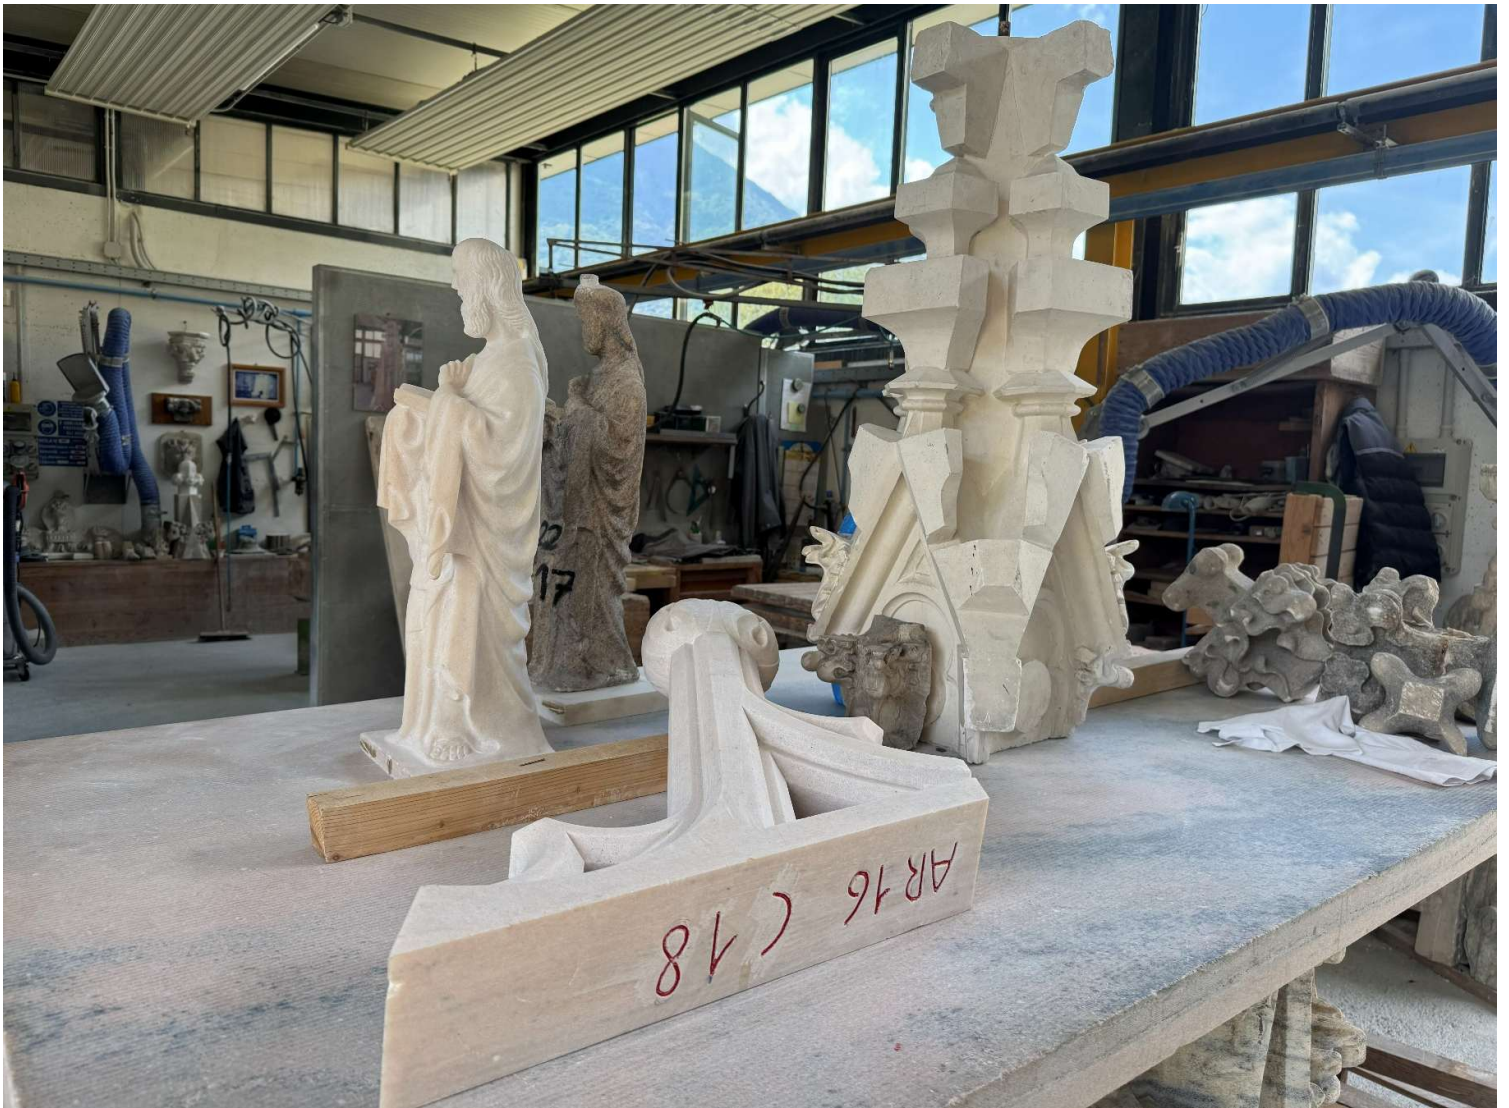
## ARCO RAMPANTE 16

Gli Archi Rampanti 16 e 21, peraltro, risultano essere in condizioni di evidente degrado: i conci di chiave delle due coppie di arcate sono sistematicamente scesi e il dilavamento delle malte leganti, percepibile ad occhio nudo, denuncia un chiaro bisogno di profonda manutenzione.

Nel corso degli anni 2024/2025 di si è avviata la manutenzione strutturale dell'AR16, giunta quasi a metà del suo sviluppo.

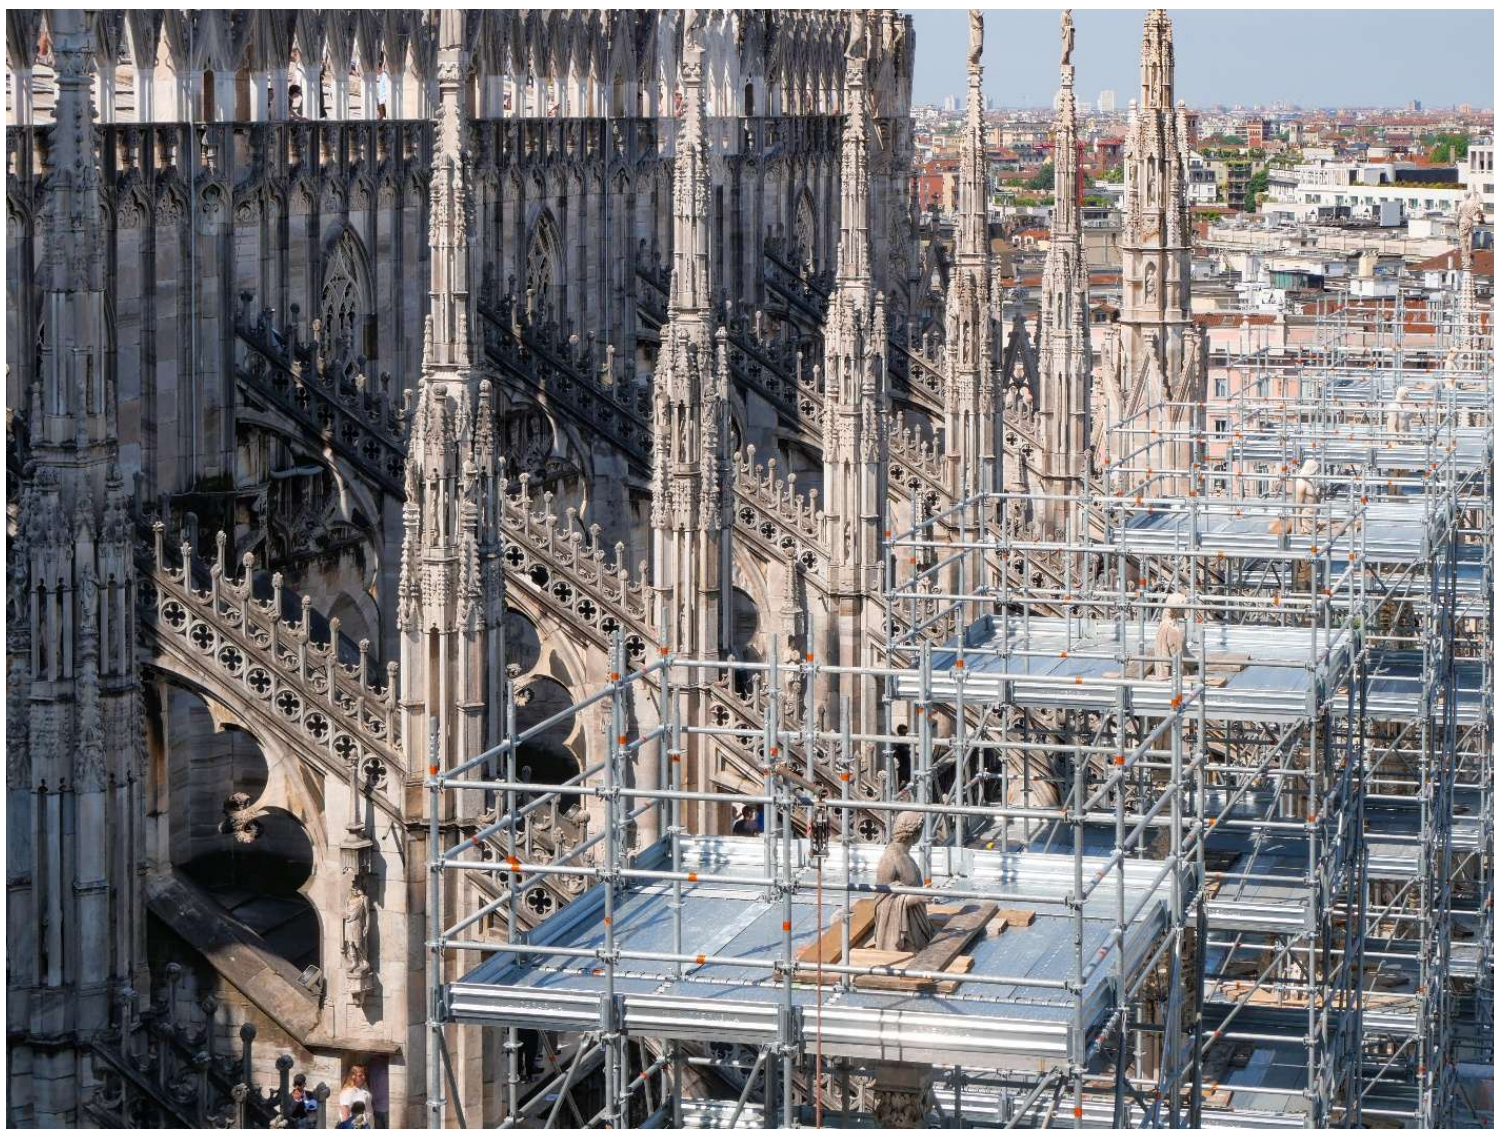
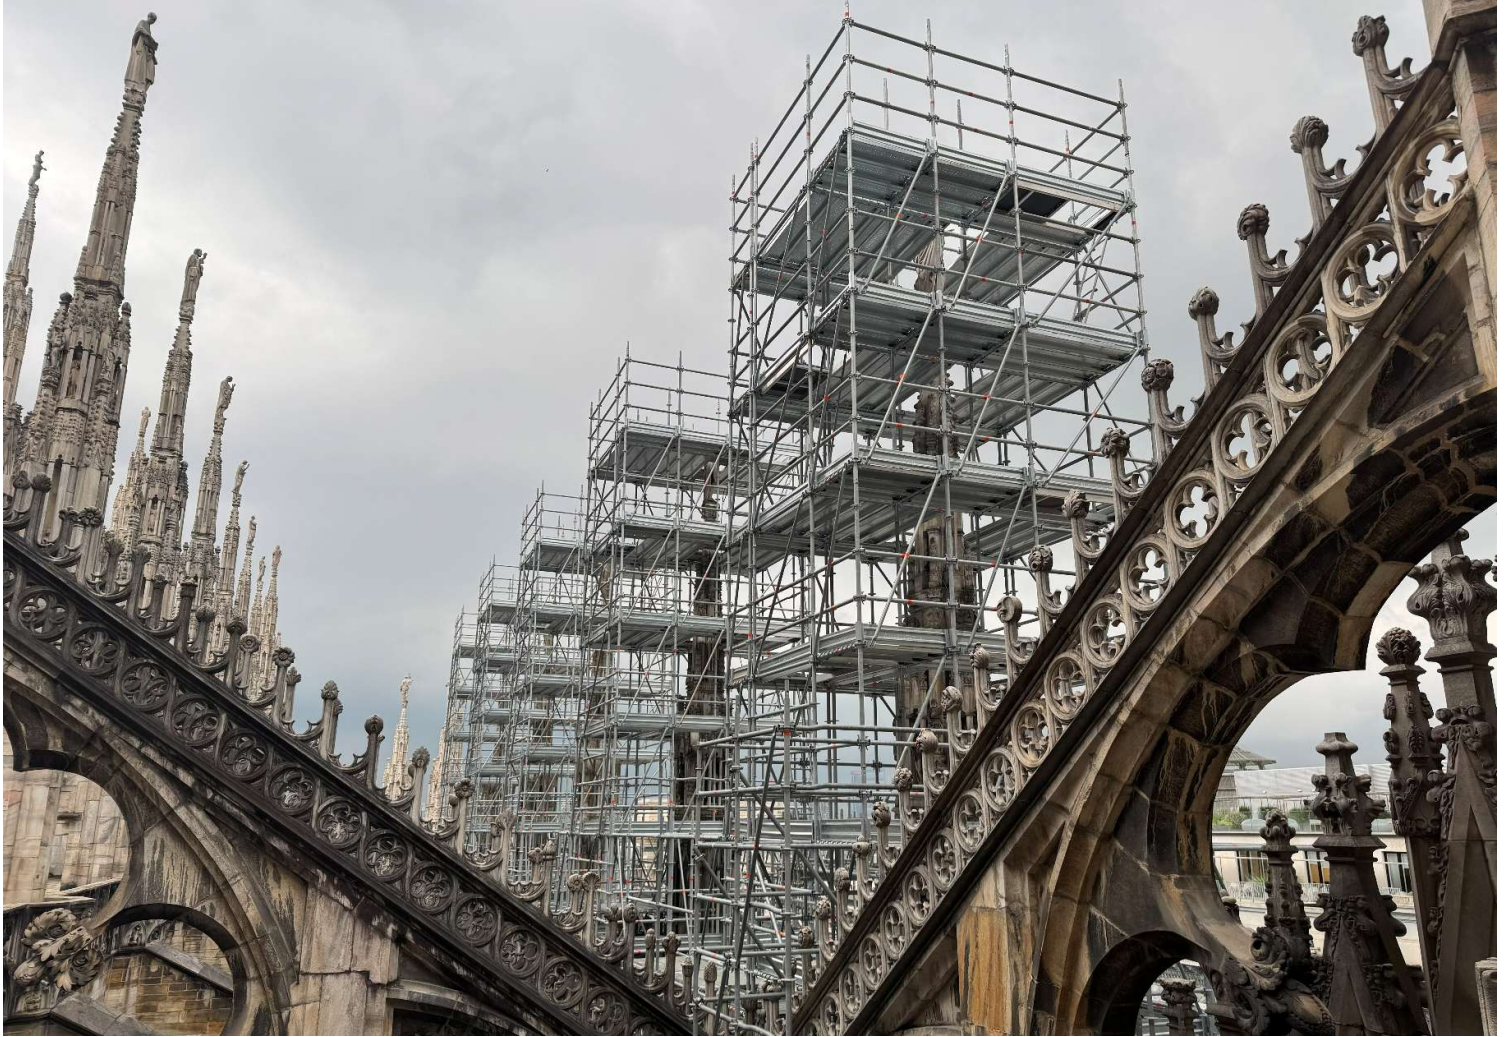
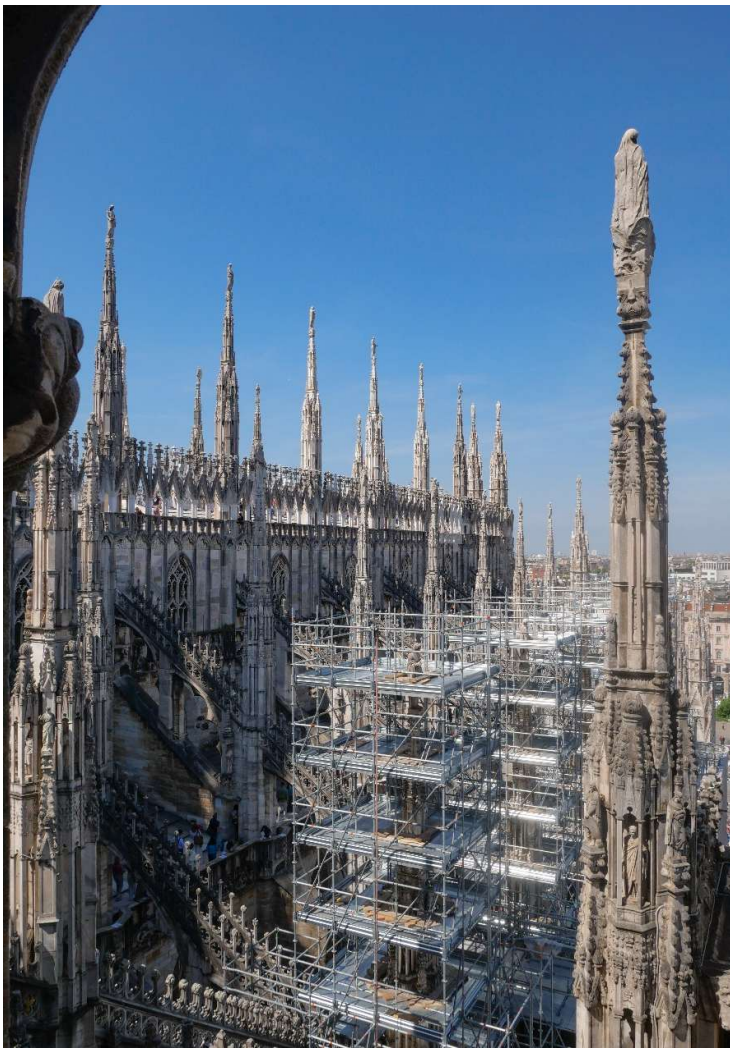
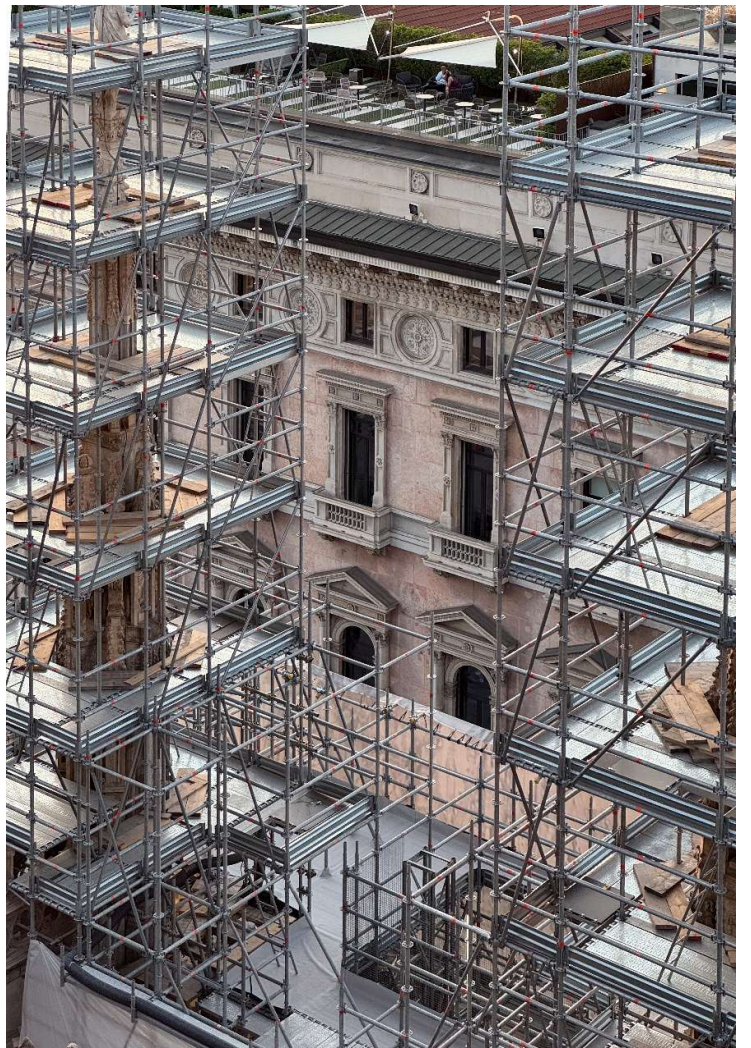
## FIANCATA NORD

Le ispezioni semestrali condotte sulla Cattedrale hanno evidenziato con chiarezza un progressivo stato di ammaloramento delle architetture della Fiancata Nord, ormai oltre il livello di attenzione. Pareti, finestrone, guglie e retroguglie, oltre a non essere oggetto di manutenzione da diversi decenni, risultano particolarmente esposti a nord: una condizione che accentua le criticità a causa dei fenomeni legati al freddo e all'umidità invernali. L'intervento è iniziato con il montaggio di un imponente ponteggio, dotato di tutti gli impianti tecnici necessari, incluso un sistema di ascensori, configurandosi come un'operazione di manutenzione fondamentale. Successivamente si è proceduto alla pulitura della fiancata mediante una moderna tecnologia a base enzimatica, completamente eco-compatibile. L'intervento, partito dalle guglie, ha preparato le superfici per l'avvio della fase di manutenzione strutturale vera e propria, attualmente in corso.

Nel 2025 è proceduto il restauro della Fiancata Nord del Duomo, la lunga parete che si affaccia su corso Vittorio Emanuele, uno dei lati più frequentati della città, attraversato quotidianamente da un elevatissimo numero di cittadini e turisti.
