VENERANDA FABBRICA DEL DUOMO DI MILANO

# RELAZIONE RESTAURI ANNO 2025

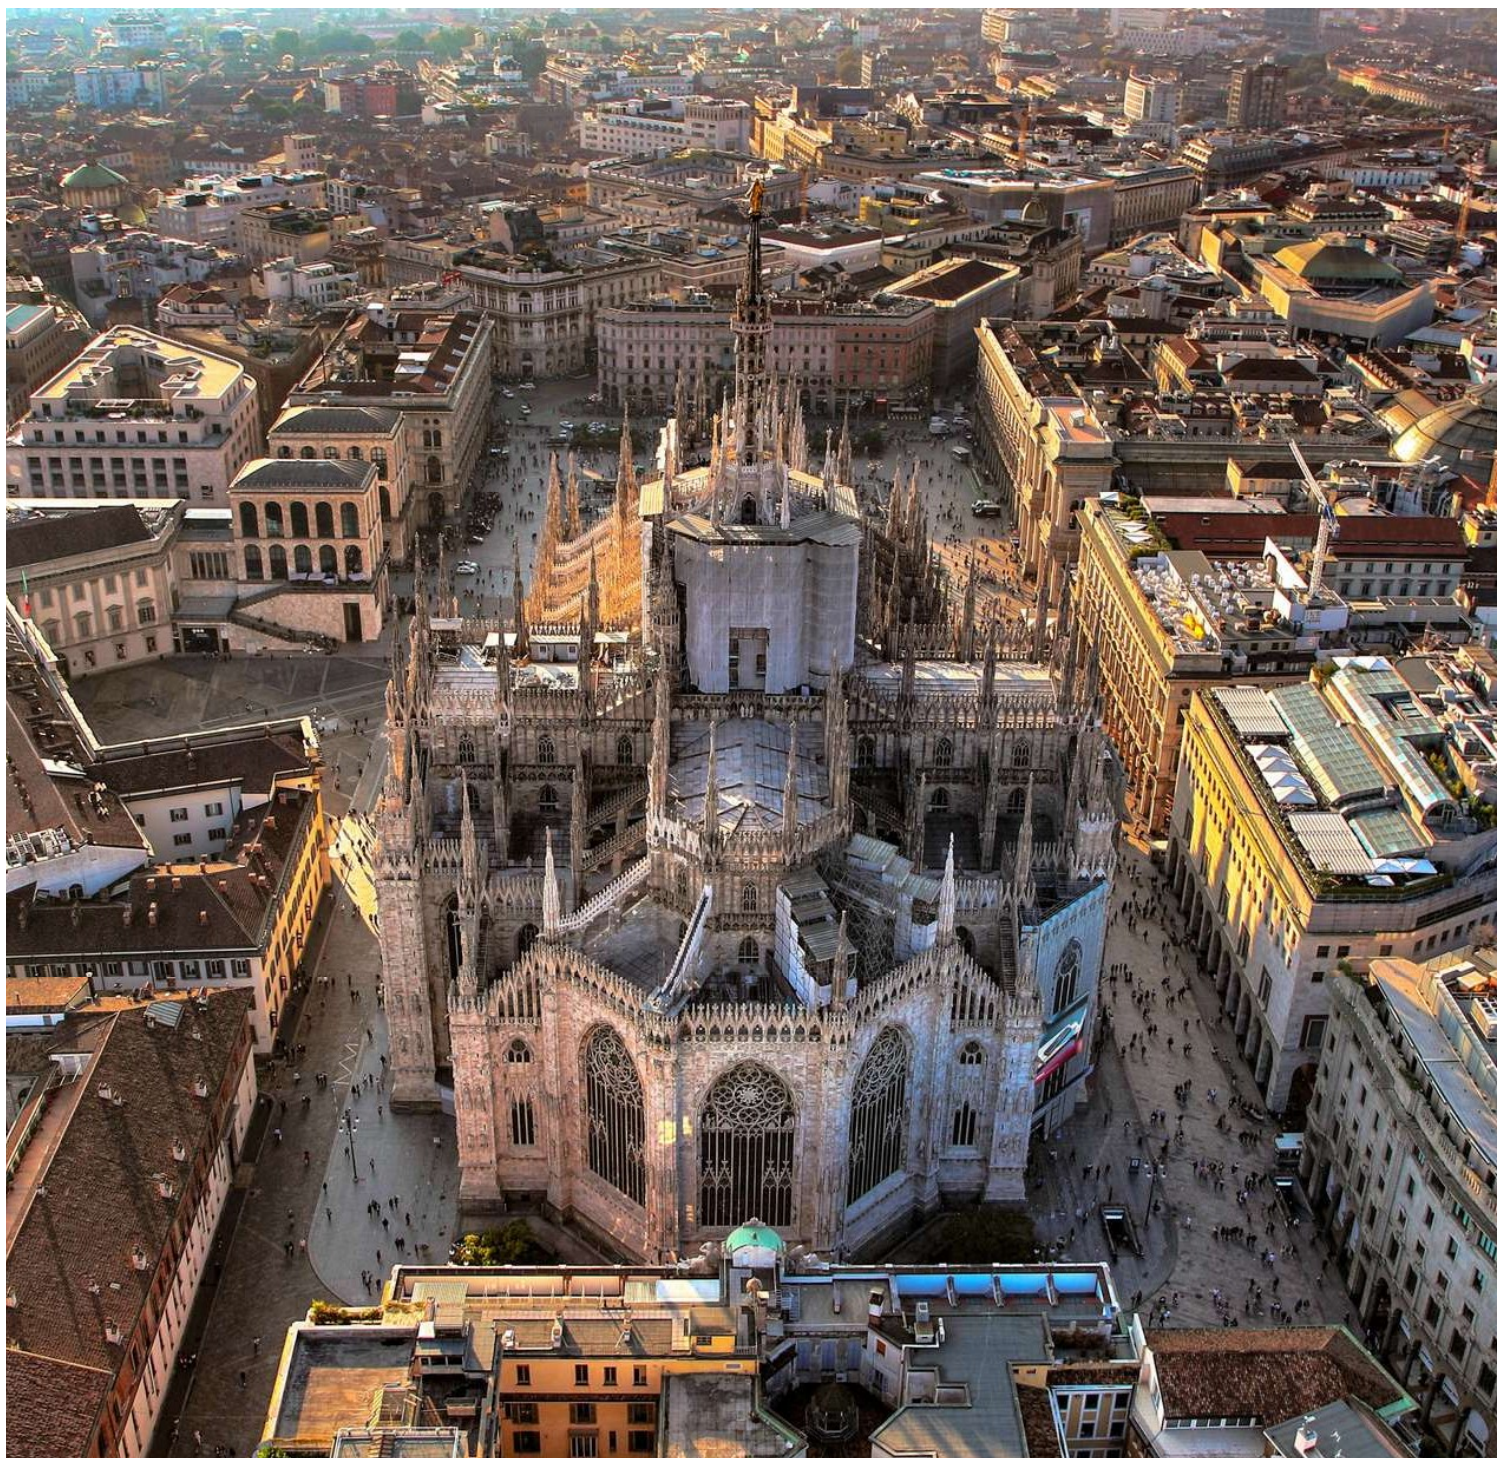
## ARCO RAMPANTE 16

Gli Archi Rampanti 16 e 21, peraltro, risultano essere in condizioni di evidente degrado: i conci di chiave delle due coppie di arcate sono sistematicamente scesi e il dilavamento delle malte leganti, percepibile ad occhio nudo, denuncia un chiaro bisogno di profonda manutenzione.

Nel corso degli anni 2024/2025 di si è avviata la manutenzione strutturale dell'AR16, giunta quasi a metà del suo sviluppo.
