I restauri in corso

Gli esterni

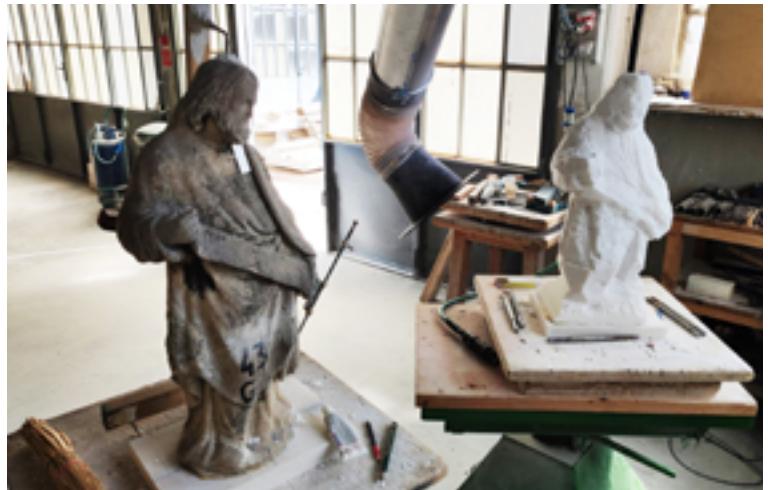
Fig.2

Nel corso del 2024 ha preso avvio anche il **rifacimento integrale della guglia absidale n.17** (fig.2), dopo i tanti monitoraggi condotti: ed è un bene perché, come tutte le guglie absidali, svolge un significativo lavoro di contenimento delle spinte delle strutture voltate, più marcate nell'abside che in ogni altra parte della Cattedrale. Le diverse parti della guglia verranno **completamente sostituite** perché in condizioni troppo critiche per pensare di procedere solo con un restauro. I lavori continueranno anche nel corso del 2025.

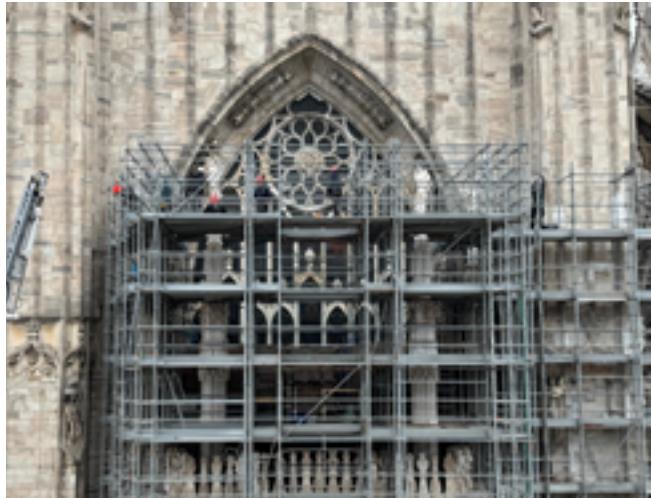
Fig.3

E per un cantiere appena avviato, ce n'è sempre uno che viene portato a termine. Sul lato nord del Duomo possiamo infatti segnalare la conclusione a maggio 2025 dei restauri del transetto esterno, liberato dalle impalcature (fig.3), e il restauro del Capocroce nord i cui lavori erano stati avviati più di 10 anni fa e che hanno rivelato dettagli preziosi, con statue ed ornati riportati alla loro bellezza originale.

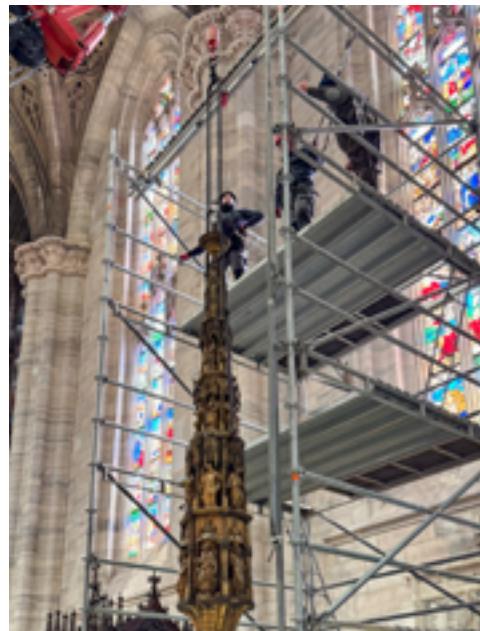
Fig.6

I restauri condotti dalla Veneranda Fabbrica riguardano anche gli arredi liturgici della Cattedrale. Nel corso del 2025 è stato ripulito il candelabro monumentale pasquale del Duomo, detto anche Ciloster (Fig.6). Si tratta di un candeliere monumentale in rame dorato a forma piramidale, con base esagonale e finemente decorato con motivi fitomorfi e con 23 statuette in legno dorato, di fattura cinquecentesca, che ritraggono apostoli, profeti e personaggi dell'Antico Testamento. Utilizzato durante la liturgia pasquale, si presentava ormai in uno stato di conservazione pessimo, con uno spesso strato di polvere sulla superficie, numerosi sollevamenti e perdite di doratura. Tutte le parti metalliche erano fissate alla struttura in ferro con viti che presentavano evidenti strati di ruggine. Il cantiere di lavoro è stato allestito all'interno del Duomo in modo che l'intervento potesse essere visibile anche dai turisti in visita.
